**BIULETYN SERWISOWY**  
**Nr BE-010/SZD-59/2009 „ACRO”**

**NAZWA-TYP/MODEL:** SZD-59 „ACRO”

**DOTYCZY:** Kontroli węzłów kratownicy kadłuba.

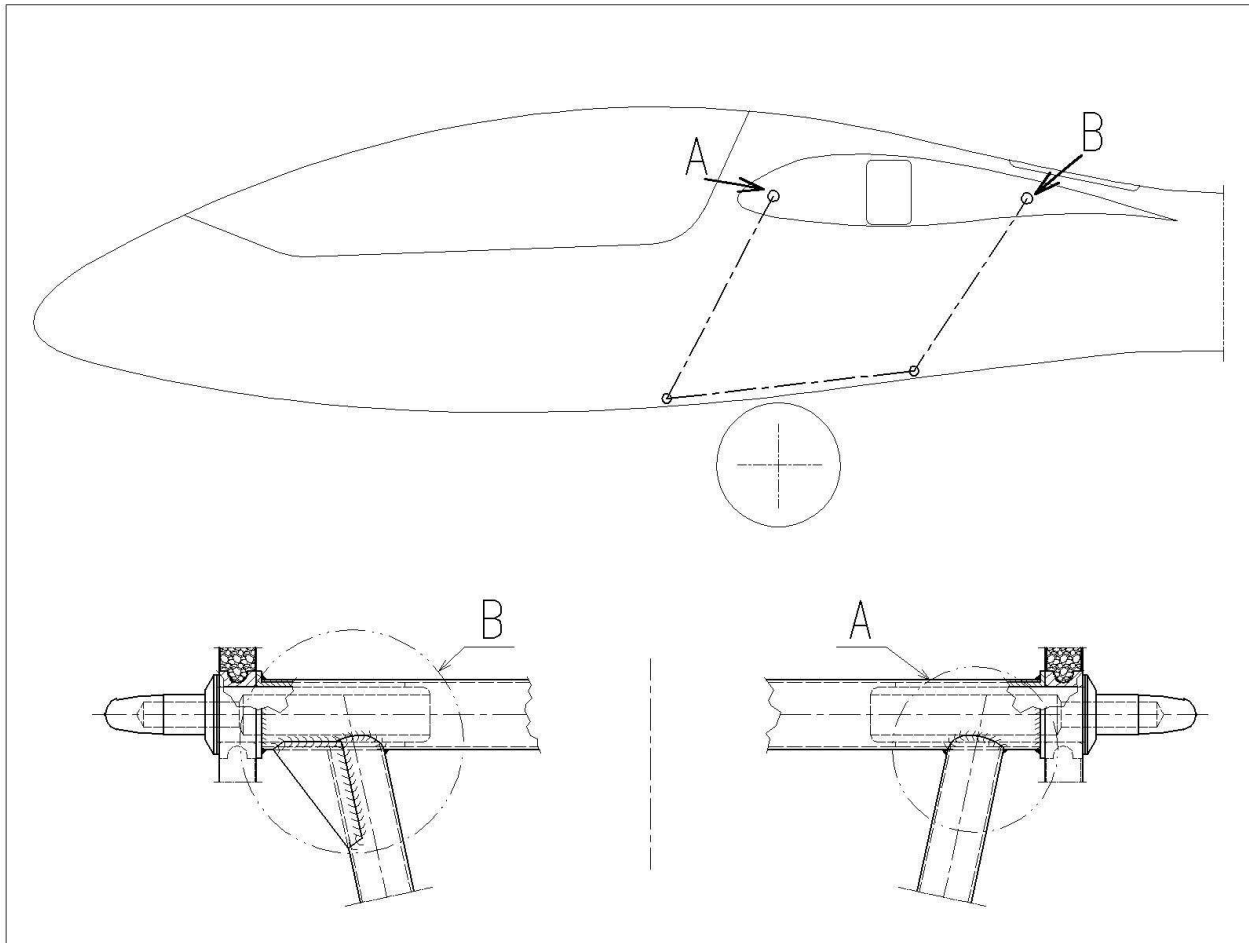
Fig.1. Lokalizacja uszkodzeń.

W 4 szybowcach SZD-59 "ACRO" zaobserwowano pęknięcie rury kratownicy kadłuba przy przednim zawieszeniu skrzydła w rejonie spawu.

Od strony kabiny sprawdzić wizualnie stan przedniej rury kratownicy w rejonie spawu na całym obwodzie, przy przednich zawieszach skrzydeł (patrz Fig.1, A). Od strony tylnego wziernika sprawdzić stan rury tylnej kratownicy w rejonie spawu na całym obwodzie (patrz Fig.1, B). W celu sprawdzenia tylnej rury może być konieczne użycie aparatu cyfrowego, endoskopu lub podobnego narzędzia. W przypadku stwierdzenia pęknięcia szybowiec wyłączyć z eksploatacji do czasu naprawy, a użytkownik szybowca proszony jest o zgłoszenie przypadku producentowi. Prosimy załączyć następujące informacje: numer fabryczny szybowca, nalot całkowity oraz liczbę lądowań.

5.1. Przegląd przedniej rury należy powtarzać przed każdym dniem lotnym. Przegląd tylnej rury należy powtarzać co 5 dni lotnych.

5.2. Sposób naprawy będzie podany w osobnym biuletynie.
