**ALLSTAR PZL GLIDER**

# BIULETYN SERWISOWY

**BE-062/SZD-50-3/2013 „PUCHACZ”**

**TEMAT:** Kontrola rury skrętnej napędu hamulca aerodynamicznego w kadłubie szybowca

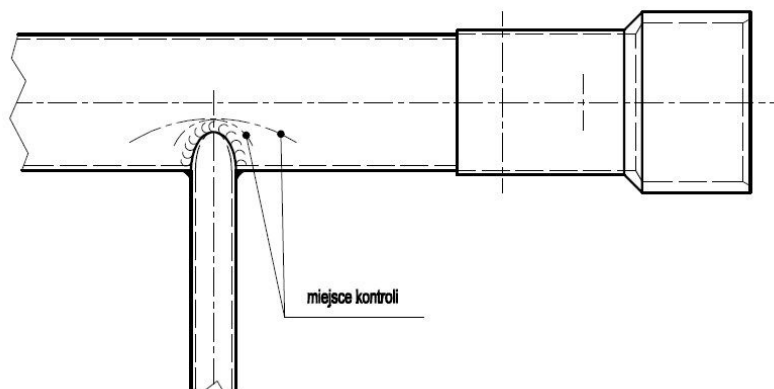
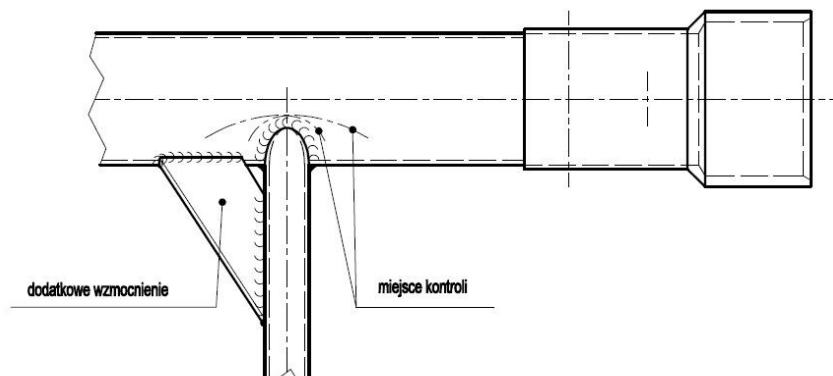
Rys. 1 - Rury skrętnie starego typu: a) bez wzmocnienia; b) z pojedynczym wzmocnieniem

- dla szybowców nadal wyposażonych w rurę skrętną starego typu z dodatkowym wzmocnieniem naroża lub bez (patrz Rys. 1), należy:
  - wykonywać kontrolę połączenia spawanego dźwigni do rury skrętnej napędu hamulców, zgodnie z opisem w pkt 2(b), podczas każdego przeglądu rocznego lub „100-godzinnego”, w zależności co wystąpi pierwsze;

- Sprawdzić przy pomocy lupy o powiększeniu min. 3× czy nie występują pęknięcia lakieru i rury w okolicy spoiny (nakładek wzmacniających), co może świadczyć o pękaniu spoiny i rury. Jeżeli stwierdzono pęknięcia lakieru, usunąć lakier i badać powierzchnię pod lakierem. Sprawdzenia pod kątem pęknięć można wykonać również metodami penetracyjnymi;

- Sprawdzić czy nie występują trwałe odkształcenia cylindrycznego kształtu rury.

1. Pęknięcia, trwałe odkształcenia rury skrętniej, jak również wżery korozyjne od wewnętrznej strony rury w okolicy spoiny są niedopuszczalne. Jeżeli którekolwiek z ww. uszkodzeń występuje – rurę skrętną należy wymienić na nową, zakupioną w Allstar PZL Glider – element 503.64.30.00A. Rurę można użytkować dalej, o ile nie występuje żadne z ww. uszkodzeń.
2. Niewielki równomierny nalot korozyjny należy usunąć drobnym papierem ściernym (o ziarnistości min. 600). Jeżeli powierzchnia nie posiada wżerów, rurę – po zabezpieczeniu wnętrza środkiem antykorozyjnym (np. fluidolem) – można eksploatować dalej. Zaleca się jednak wymianę rury na nową.

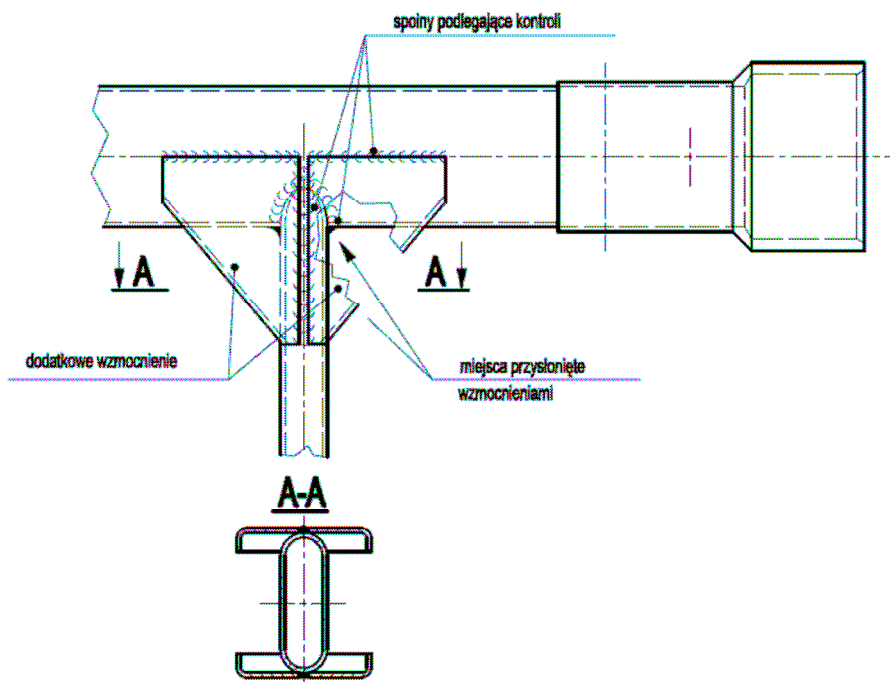
Rys. 2 - Rura skrętna nowego typu, wzmocniona

- dla szybowców, na których zabudowano rurę skrętną nowego typu ze wzmocnionymi narożami dźwignia-rura (jak na Rys. 2), tzn. szybowców o numerach fabrycznych od S/N 503.A.03.001 wzwyż oraz wyprodukowanych wcześniej, na których wymieniono rurę na rurę nowego typu (patrz Rys. 2), należy:

- wykonywać kontrolę wzrokową (bez konieczności demontażu rury z kadłuba) połączenia spawanego dźwigni do rury skrętnej napędu hamulców podczas przeglądu rocznego lub „100-godzinnego”, w zależności co wystąpi pierwsze. Nie jest wymagana kontrola miejsc przystosowanych wzmocnieniami.

- wykonywać kontrolę połączenia spawanego dźwigni do rury skrętnej napędu hamulców, zgodnie z opisem w pkt 2(b) podczas każdego przeglądu „1000-godzinnego”.
