**BIULETYN SERWISOWY**  
**BE-063/SZD-50-3/2014 „PUCHACZ”**  
Allstar PZL Glider uważa wykonanie tego biuletynu za obowiązkowe

**TEMAT:** Kontrola mocowania linek układu sterowania sterem kierunku

**DOTYCZY:** Wszystkie szybowce SZD-50-3 „Puchacz”  
oraz SZD-50-1M (X-127) i SZD-50-2 (X-129)

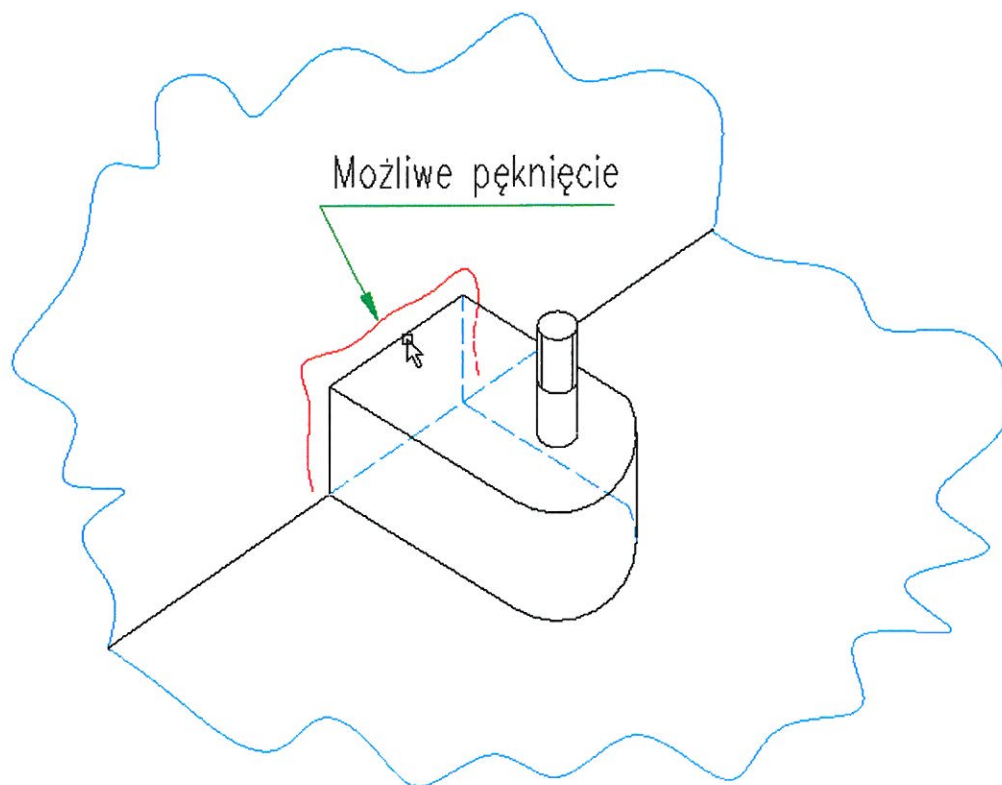
Rys. 1. Miejsce możliwego uszkodzenia

Podczas wykonywania lotu na jednym z szybowców, w trakcie wyprowadzania z korkociągu, po energicznym naciśnięciu przez pilota na przednim siedzeniu lewego pedału, oderwało się mocowanie linki steru kierunku przytwierdzone do podłogi szybowca.

Przyczyną oderwania mogło być niedoklejenie do skorupy bocznej klocka osadzenia śruby mocującej linkę lub stopniowe pęknięcie spoiny łączącej skorupę kadłuba ze sztywnym klockiem.

Natychmiast po otrzymaniu biuletynu sprawdzić, czy nie pojawiło się pęknięcie lakieru wokół klocka mocowania linek w układzie sterowania sterem kierunku, w miejscu jego klejenia do skorupy kadłuba przy przednich pedałach, lewym i prawym (patrz Rys. 1). Pęknięcie (rysa) świadczy o odrywaniu się sztywnego klocka mocowania od skorupy kadłuba.

W przypadku stwierdzenia pęknięcia na którymkolwiek mocowaniu (lewym lub prawym), przed następnym lotem wzmocnić mocowanie obydwu klocków do skorupy zgodnie z opisem naprawy w punkcie 3.2.
