# SERWISOWA INFORMACJA LISTOWA

<b>DATA</b>	3 października 2018	<b>SIL-003/SZD/2018</b>
<b>TEMAT:</b>	Układ sterowania sterem wysokości w szybowcach SZD-54-2 „Perkoz”.	
<b>DOTYCZY:</b>	Wszystkie egzemplarze szybowców SZD-54-2 „Perkoz” do numeru 542.A.18.021W włącznie.	
<b>TERMIN REALIZACJI:</b>	Przed wykonaniem kolejnego lotu.

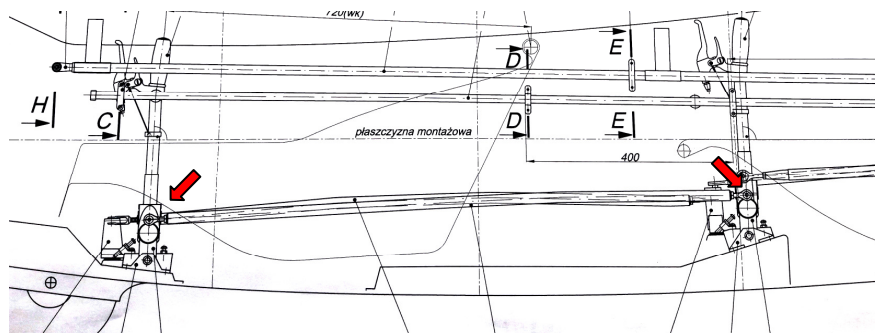
Rys. 1 Napędy w kabinie

Na jednym z szybowców pozostających w intensywnej eksploatacji, wystąpiło rozłączenie się sterownicy przedniej z popychaczem steru wysokości. Szybowiec wylądował bezpiecznie. Po zdemontowaniu osłony drążka sterowego przy przednim siedzeniu stwierdzono całkowite rozłączenie się popychacza od sterownicy. Przyczyną zdarzenia bada właściwa komisja ds. badań wypadków lotniczych.

- Dokonać kompleksowego sprawdzenia wzrokowego połączeń w układzie napędu steru wysokości w kabinie:
  - zdemontować osłonę drążka przy przednim siedzeniu;
  - zdemontować siedzisko tylnego siedzenia;
  - dokonać przeglądu połączeń popychaczy do obu sterownic w miejscach zidentyfikowanych na Rys. 1 (czerwone strzałki):

- rodzaj i stan zastosowanych nakrętek (dopuszczalne typy nakrętek to: **H-M6** wg BN 73/1117-01 lub **M6** wg DIN 980V, ISO 7042, NF E25410 lub BS 4929-1). Nakrętki te nie powinny być używane powtórnie w przypadku demontażu połączenia;
- ilość zwoi gwintu śruby wystającego z nakrętki to min. 1,5 zwoju lub - w przypadku pomiaru liniałem – nie mniej niż 1,5 mm.

W przypadku stwierdzenia niedotrzymania powyższych warunków, doprowadzić do ich spełnienia.

Po złożeniu napędu zalecamy powtórne znakowanie połączeń farbą.
