# BIULETYN SERWISOWY BE-001/54-2/2018

SZD-54-2 „Perkoz”

Dodatkowe zabezpieczenie tulejek gniazd zawieszenia  
skrzydeł i statecznika poziomego.

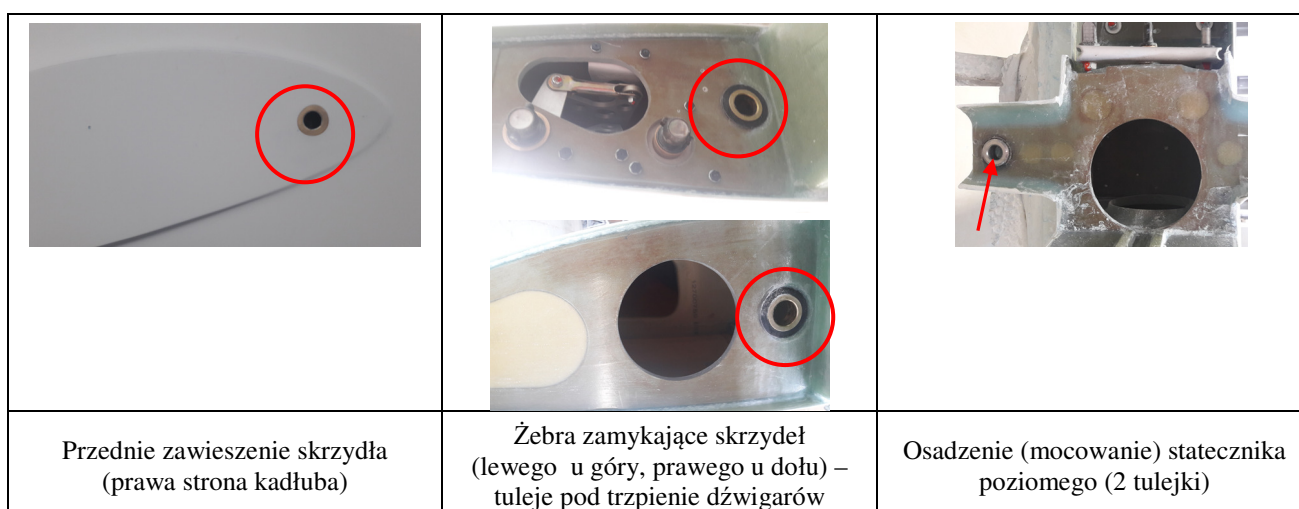
Rys. 1 Identyfikacja elementów

Na kilku szybowcach SZD-54-2 „Perkoz” zaobserwowano wysuwanie się wymiennych tulejek z gniazd zawieszenia skrzydeł i statecznika poziomego (Rys. 1).

Powodem wysuwania są siły poosiowe w połączeniach, występujące podczas eksploatacji w locie oraz podczas demontażu szybowca.

Wysunięcie się w locie tulejek (bądź jednej z nich) z gniazd przedniego zawieszenia skrzydeł wpłynie negatywnie na jakość połączenia zespołów, powodując wyczuwalny i słyszalny luz w zawieszeniu, stanowiąc przy tym zagrożenie dla bezpieczeństwa lotu.

Przed kolejnym lotem należy szybowiec zdemontować oraz sprawdzić osadzenie tulejek w gniazdach przednich zawiesznień skrzydeł na kadłubie, w żebrach zamykających w obu skrzydłach oraz w punktach osadzenia statecznika poziomego – patrz Rys. 1 i Rys. 2.
